4. DENEY GRUBU 3: BETONARME ÇERÇEVE DENEYİ

Soket temel, kolon ve kiriş elemanları prekast olarak üretilen betonarme çerçeve, geliştirilen kiriş-kolon bağlantı yöntemi kullanılarak İTÜ İnşaat Fakültesi Yapı ve Deprem Mühendisliği Laboratuvarında oluşturulmuş ve üzerinde deneyler gerçekleştirilmiştir. Tek açıklıklı ve iki katlı çerçevenin geometrik özellikleri Şekil 21'de verilmiştir. Çerçeve imalatında C30 sınıfı beton,

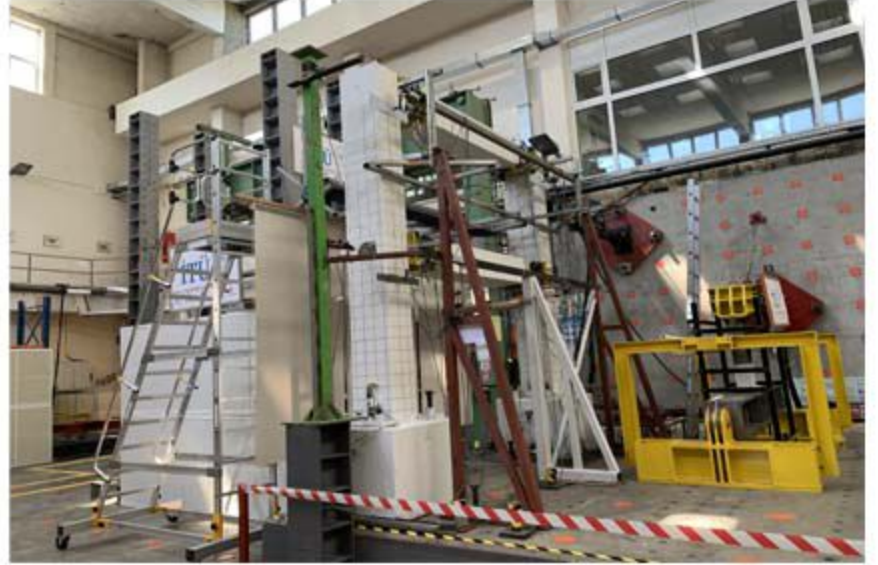
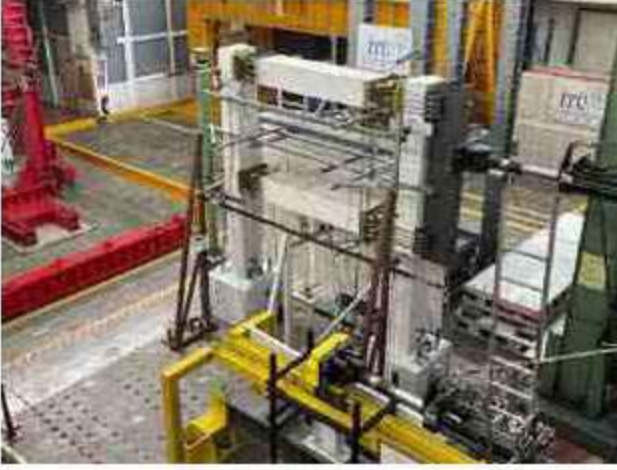
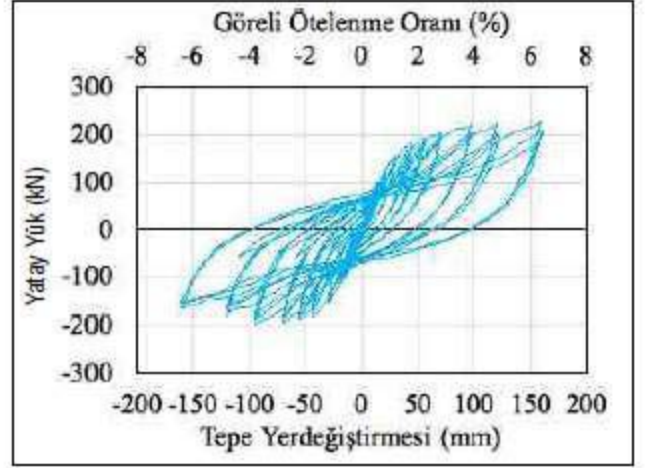
Şekil 22. Deney çerçevesi ve elde edilen yatay yük-yerdeğiştirme ilişkisi

İki katlı çerçeve sistemin genel görünümü ve deneyde elde edilen yatay yük-tepe yerdeğiştirme ilişkisi Şekil 22'de verilmiştir. Grafiğin yatay aksı üst kat kirişi hizasında ölçülen düzlem içi yatay yerdeğiştirmeleri, düşey aksı ise hidrolik verenden okunan yük değerlerini temsil etmektedir.

İtme doğrultusunda elde edilen en büyük dayanımın 220 kN, çekme doğrultusunda 200 kN olduğu görülmektedir. Deney çerçevesi yatay yükleme etki-

sinde simetrik bir davranış sergilemiştir. Çerçeve sistemin deney sonundaki genel durumu Şekil 23'te verilmiştir.

Deprem etkisini temsil eden yatay yükleme, temel üst kotundan çerçeve toplam yüksekliğinin 5/6'sı kadar yukarıda konumlandırılan hidrolik veren ile yapılmıştır. Yük dağıtma kirişi vasıtasıyla hidrolik veren kuvveti iki kata dağıtılmıştır. Çerçeve, ACI 374.1-05 de önerilen yerdeğiştirme çevrimleri kullanılarak denenmiştir. Yerdeğiştirme adımlarının artışı, birbirini takip eden iki yerdeğiştirme hedefi arasında en az 1.25 en çok 1.5 kat olacak şekilde oluşturulmuştur. Numune düzlem içi rijitliğindeki değişimi izlemek için, her yerdeğiştirme eşiğini takip eden bir adet küçük elastik çevrim uygulanmıştır. Bu özel çevrim, ilgili eşikte tatbik edilen üç yerdeğiştirme çevriminde gerçekleşen yük değerlerinin ortalamasının %30'unu hedefleyerek uygulanmıştır.

Çerçeve soket temelleri laboratuvar rijit döşemesine 8.8 kalitesinde M39 civatalar ile bağlanmıştır. Temellerin potansiyel kalkma, kayma ve dönme hareketlerini ölçmek üzere yeterli sayıda yerdeğiştirme ölçer kullanılmıştır. Temellerden alınan ölçümler, yeterli ankastre mesnetlenmenin sağlandığını göstermiştir. Deney çerçevesinin, yükleme düzlemine dik doğrultudaki hareketini önlemek üzere çelik çerçeve oluşturulmuştur. Düzleme dik doğrultuda her iki kat seviyesinde alınan ölçümler, düzlem dışı yerdeğiştirme hareketlerinin küçük kaldığını göstermiştir.

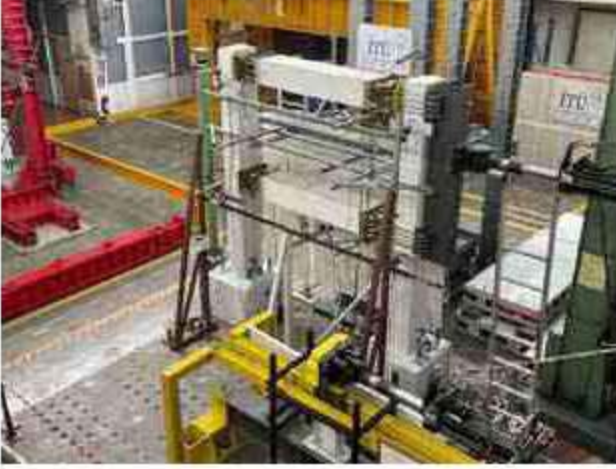
Şekil 22. Deney çerçevesi ve elde edilen yatay yük-yerdeğiştirme ilişkisi

İki katlı çerçeve sistemin genel görünümü ve deneyde elde edilen yatay yük-tepe yerdeğiştirme ilişkisi Şekil 22'de verilmiştir. Grafiğin yatay aksı üst kat kirişi hizasında ölçülen düzlem içi yatay yerdeğiştirmeleri, dikey aksı ise hidrolik verenden okunan yük değerlerini temsil etmektedir.

İtme doğrultusunda elde edilen en büyük dayanımın 220 kN, çekme doğrultusunda 200 kN olduğu görülmektedir. Deney çerçevesi yatay yükleme etki-

sinde simetrik bir davranış sergilemiştir. Çerçeve sistemin deney sonundaki genel durumu Şekil 23'te verilmiştir.

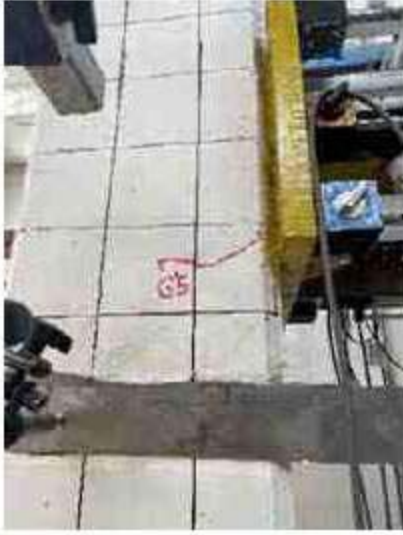
Şekil 24. A1 düğüm noktasının artan yerdeğiştirme aşamalarındaki hasar durumu

%0.25 görelî öteleme seviyesinde A kolonunun 1.kat düğüm noktası bölgesinde ilk çatlakın oluştuğu gözlenmiştir, Şekil 24. İlerleyen yatay ötelenme adımlarında bu bölgedeki çatlakların sayısı artmıştır.

İtme ve çekme yönlerinde gerçekleşen en büyük dayanımlar arasındaki 20 kN'luk fark, A1 düğüm noktası böl-

gesinde kolonda başlayan ve giderek ilerleyen hasar durumundan kaynaklanmaktadır, Şekil 24. A1 düğüm noktasında oluşan hasarın temel sebebi, kolonların yükleme düzleminde görece zayıf olmaları ve donatıların bağlandığı manşonların bulunduğu bölgede beton örtü kalınlığının büyük gerçekleşmiş olmasıdır.

$P = 185.4 \text{ kN}$; $\delta = 55 \text{ mm}$

$P = 194 \text{ kN}$; $\delta = 70 \text{ mm}$

$P = 204 \text{ kN}$; $\delta = 95 \text{ mm}$

%0.25 görelî öteleme seviyesinde A kolonunun 1.kat düğüm noktası bölgesinde ilk çatlakın oluştuğu gözlenmiştir, Şekil 24. İlerleyen yatay ötelenme adımlarında bu bölgedeki çatlakların sayısı artmıştır.

İtme ve çekme yönlerinde gerçekleşen en büyük dayanımlar arasındaki 20 kN'luk fark, A1 düğüm noktası böl-

gesinde kolonda başlayan ve giderek ilerleyen hasar durumundan kaynaklanmaktadır, Şekil 24. A1 düğüm noktasında oluşan hasarın temel sebebi, kolonların yükleme düzleminde görece zayıf olmaları ve donatıların bağlandığı manşonların bulunduğu bölgede beton örtü kalınlığının büyük gerçekleşmiş olmasıdır.

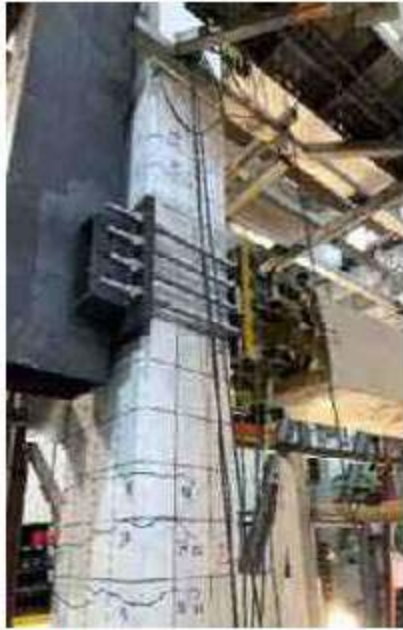
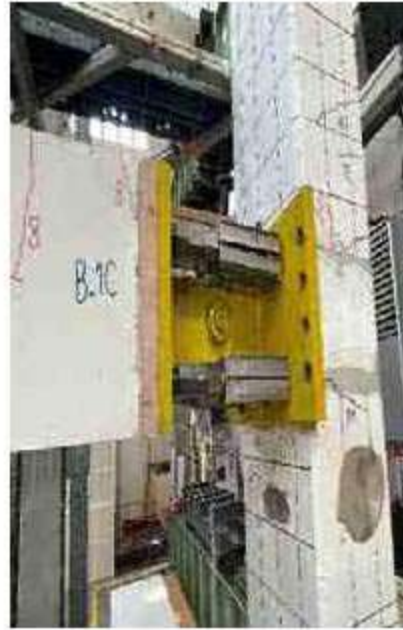
Şekil 25. B1 düğüm noktasının nihai hasar durumu

B kolonu 1.kat düğüm noktasında (hidrolik veren tarafında) benzer düzeyde bir hasar durumu gözlenmemiştir,

Şekil 25. Yatay yük dağıtıcı kiriş bağlantısı nedeniyle B1 düğüm noktasında oluşan sargı etkisinin bu durum üzerinde etkili olabileceği değerlendirilmiştir.

B kolonu 1.kat düğüm noktasında (hidrolik veren tarafında) benzer düzeyde bir hasar durumu gözlenmemiştir,

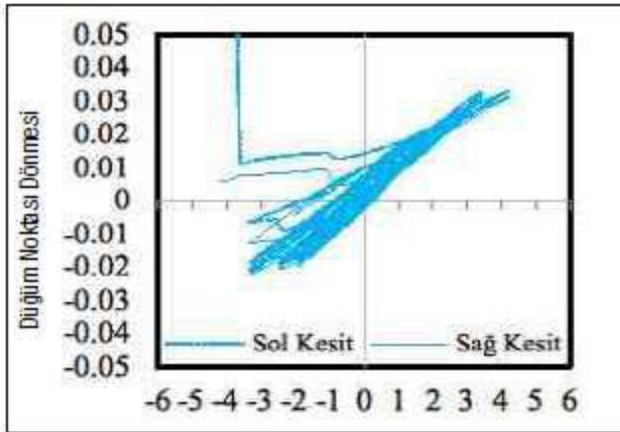
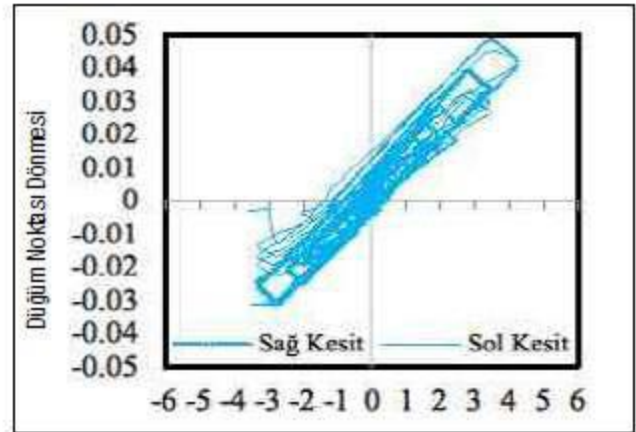
Şekil 26. A kolonunda kiriş-kolon birleşim bölgelerinde ölçülen dönmeler

tüketme özelliklerinin gerçekleştiği sonucuna varılmıştır. A kolonunda birinci kat (A1) ve ikinci kat (A2) seviyelerindeki düğüm noktalarına yerleştirilen yerdeğiştirme ölçerler ile takip edilen dönme büyüklükleri Şekil 26'da verilmiştir.

1.Kat Dügüm Noktası

2.Kat Dügüm Noktası

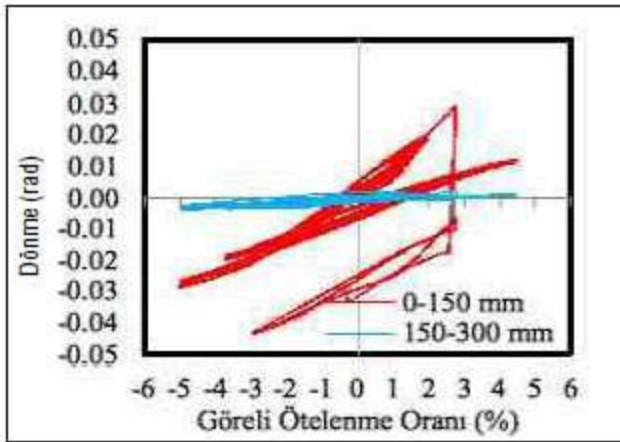
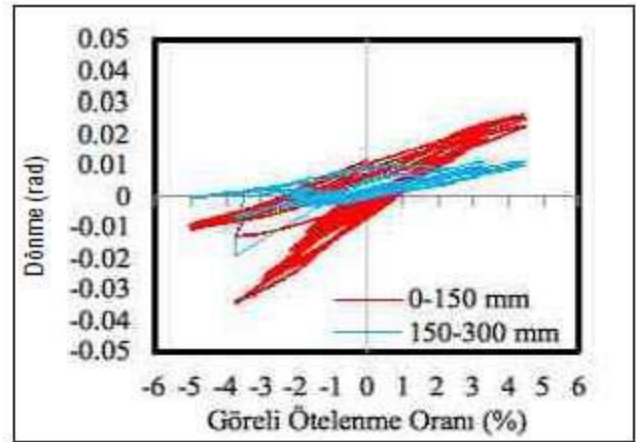
Şekil 27. Kolon alt uçlarında gerçekleşen eğilme şekildeğişirimesi

Çerçevenin her iki kolonunun alt uçla-

rında 0-150 mm ve 150-300 mm kot aralıklarında dönme okumalarına bağlı olarak hesaplanmıştır, Şekil 27. Her iki kolonda da 0-150 mm kot aralığında daha büyük dönme gerçekleşmiştir.

A Kolonu

B Kolonu

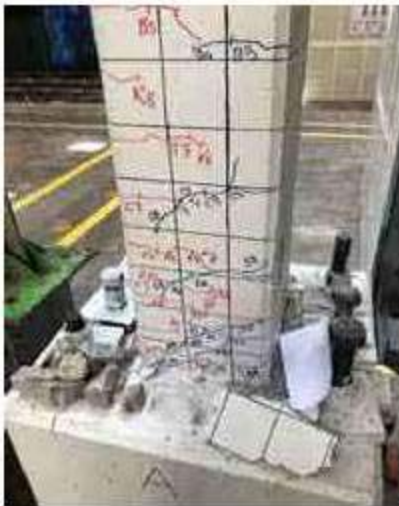
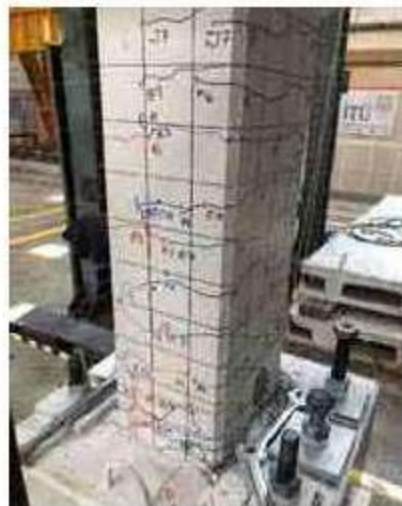
Şekil 28. Kolon alt uçlarında gözlenen hasarlar

Deney sonunda kolon alt uçlarında oluşan hasar durumu Şekil 28'de verilmiştir. Kolon tabanlarında gözlenen

A Kolonu

B Kolonu

hasarlar kaydedilen eğilme deformasyonları ile uyumludur.

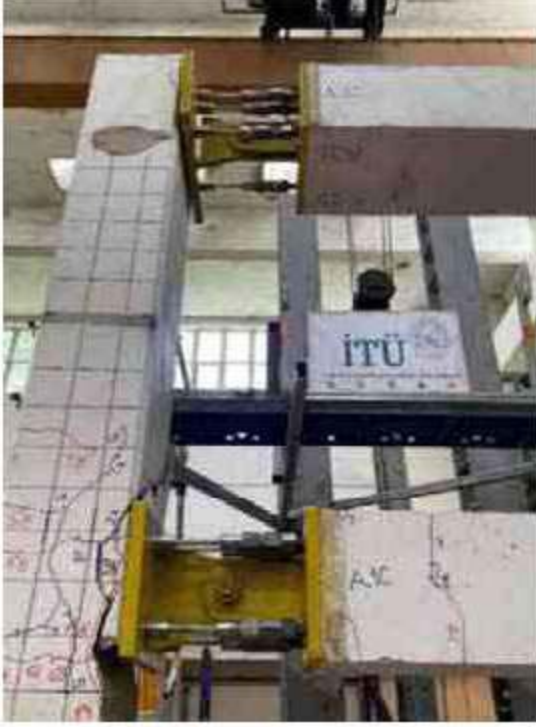
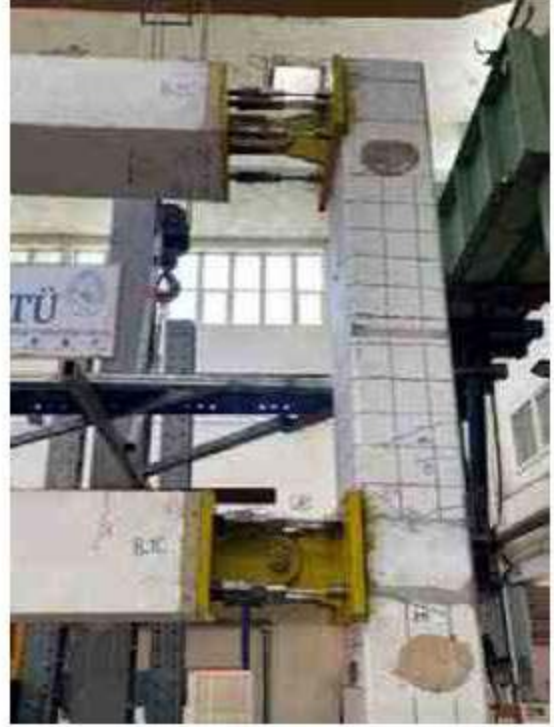
Şekil 29. Deney sonunda düğüm noktalarındaki hasar durumu

Dügüm noktalarında (A1, A2, B1, B2) gözlenen hasar durumu Şekil 29'da verilmiştir. Hasarın, A1 dügüm noktasında yoğunlaştığı diğer dügüm noktalarında daha az hasar olduğu gözlenmiştir. Oluşan hasarın; dügüm noktası detaylarında yapılabilecek iyileştirmeler ve kiriş-kolon birleşiminde kullanılan STMM sayısı ve boyutlarında yapılacak düzenlemeler ile önemli ölçüde azaltılabileceği değerlendirilmiştir.

A Kolonu

B Kolonu

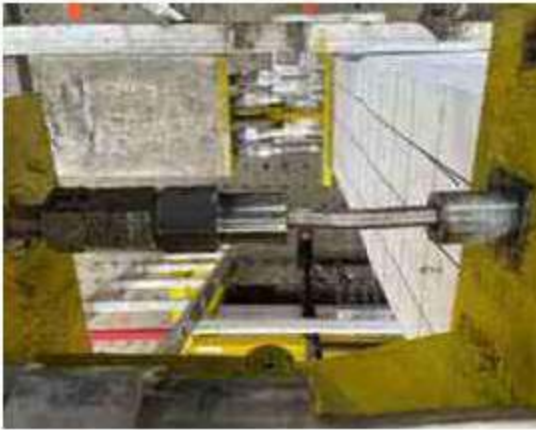
Şekil 30. Sigorta elemanlarının deney sonrası görünüşleri

STMM elemanların ceketleri deney sonunda çıkarılarak sigorta elemanlarda

ve ceket iç yüzeylerinde hasar gözlemi yapılmıştır, Şekil 30. Gözlemlerde eğilme deformasyonları ve sınırlı düzeyde burkulma tespit edilmiştir. Bu davranış biçimi, sigorta elemanlarının genel yapısal davranışına enerji tüketerek katkıda bulunduğunu göstermektedir.
